## **UNIVERSIDAD DE CUENCA**

### **“Evaluación patológica de infraestructuras hidráulicas de Elecaustro”**

Trabajo de Titulación, previo a la obtención  
del Título de Ingeniero Civil

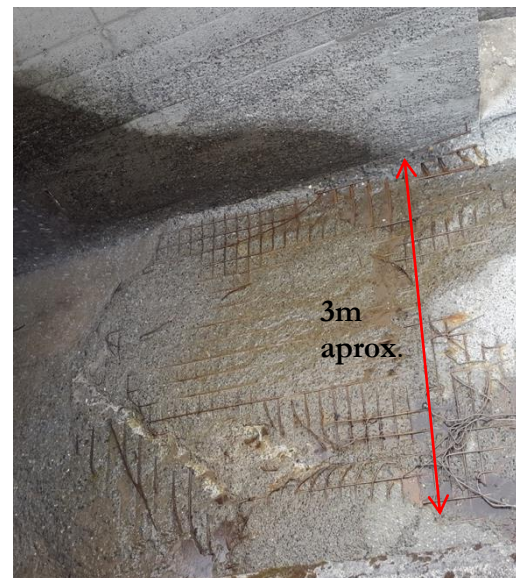
Figura 3.34 Aceros corroídos y expuestos

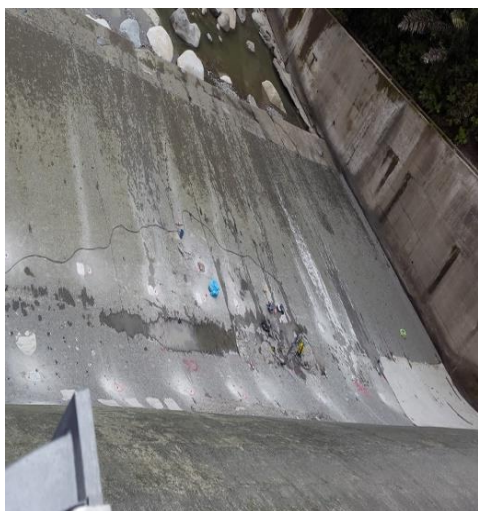
Figura 3.35 pie del azud  
Fuente: Autor

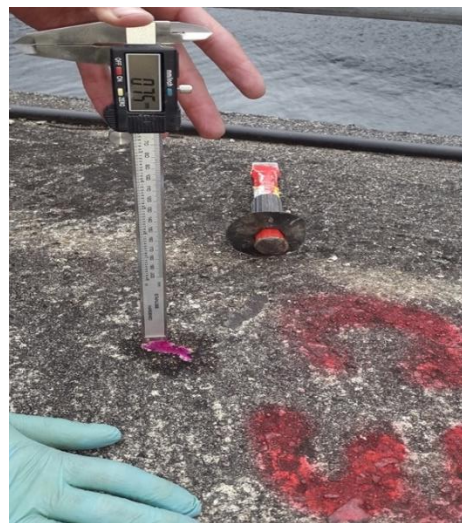
Figura 3.38 espesor carbonatado del hormigón  
Fuente: Autor

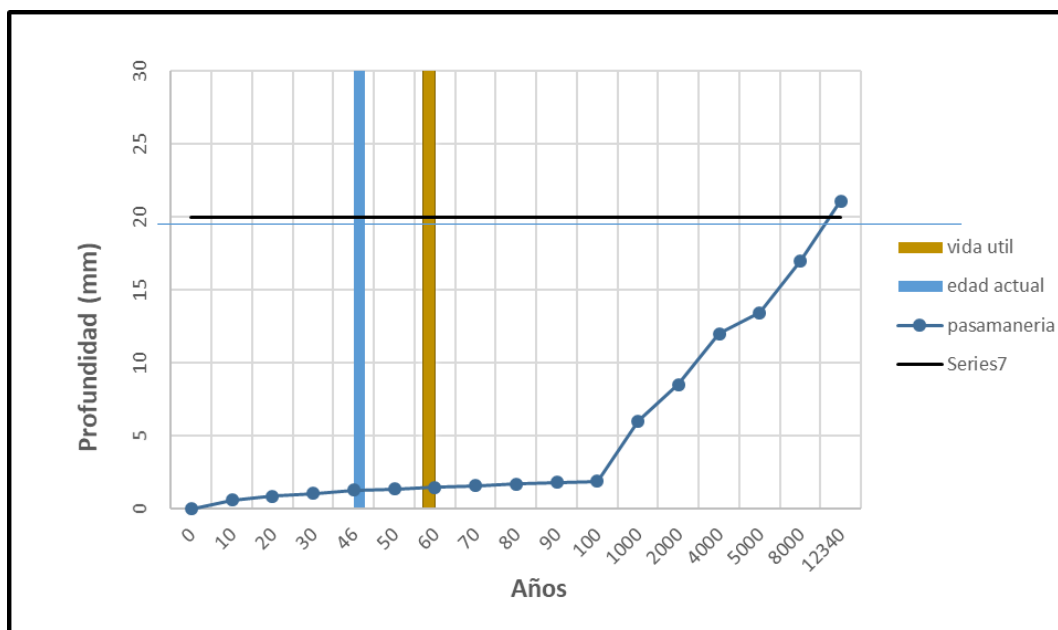
Teóricamente la vida remanente de la pasamanería es muy grande debido a que la tasa de avance de carbonatación es despreciable, la estructura por carbonatación no sufrirá ningún daño. Mediante la tabla 2.3 se determina la calidad del hormigón en función de k como buena.

Figura 4.3 vida remanente de la pasamanería con un recubrimiento de 20 mm  
Fuente: Autor

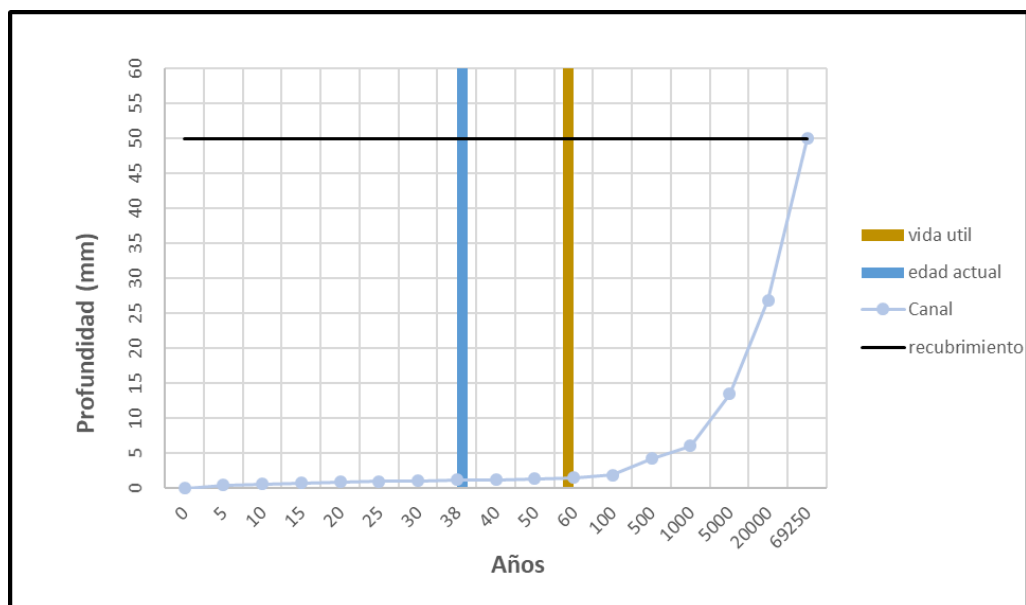
Teóricamente la vida remanente del canal de conducción es muy grande debido a que la tasa de avance de carbonatación es despreciable, la estructura por carbonatación no sufrirá ningún daño. Mediante la tabla 2.3 se determina la calidad del hormigón en función de  $k$  como buena.

Figura 4.4: vida remanente del canal con un recubrimiento de 50 mm  
Fuente: Autor

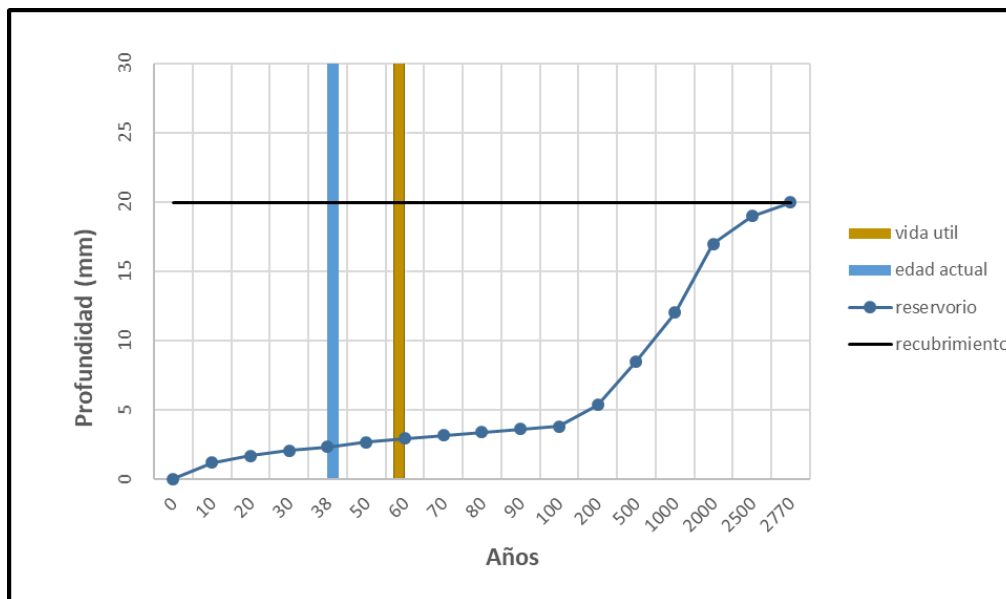
Teóricamente la vida remanente del reservorio y del muro son grandes debido a que la tasa de avance de carbonatación es despreciable, la estructura por carbonatación no sufrirá ningún daño. Mediante la tabla 2.3 se determina la calidad del hormigón en función de k como buena.

Figura 4.8 vida remanente del reservorio  
Fuente: Autor

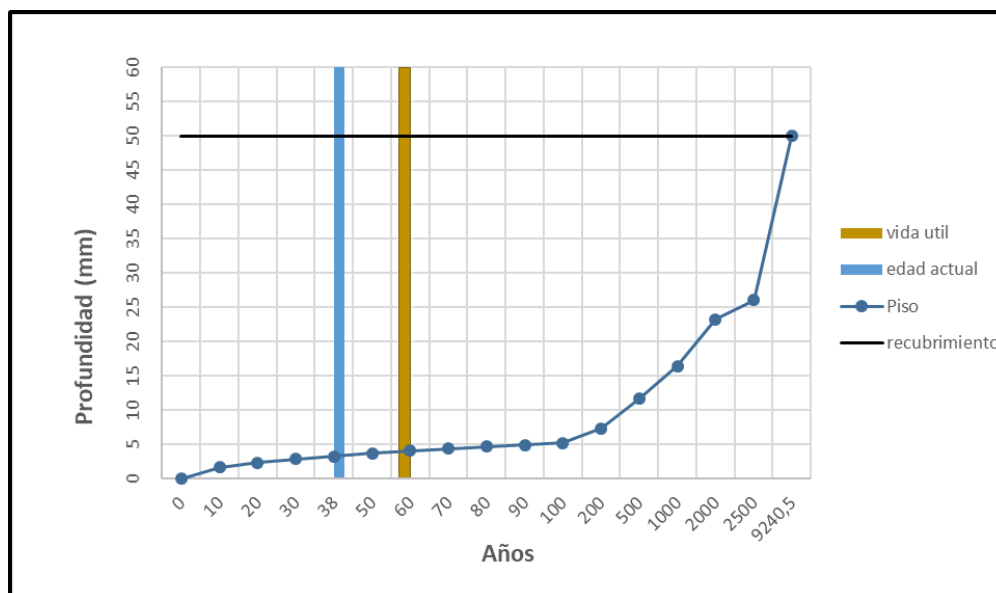
Figura 4.9 vida remanente del piso de la parte baja de la pasamanería  
Fuente: Autor

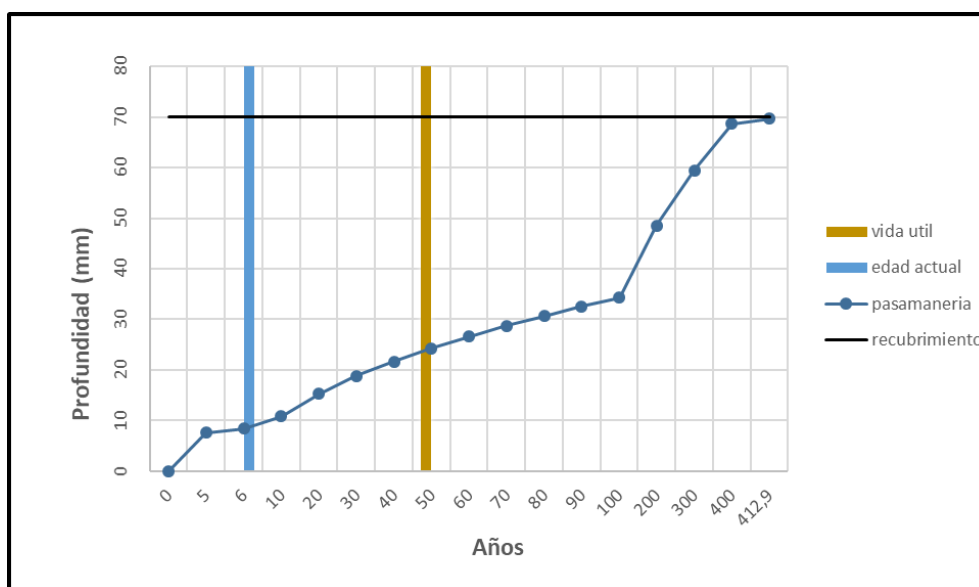
Figura 4.14 Vida remanente de la pasamanería.  
Fuente: Autor

Teóricamente la vida remanente de la pasamanería es grande debido a que la tasa de avance de carbonatación es despreciable, la estructura por carbonatación no sufrirá ningún daño. Mediante la tabla 2.3 se determina la calidad del hormigón en función de k como buena.

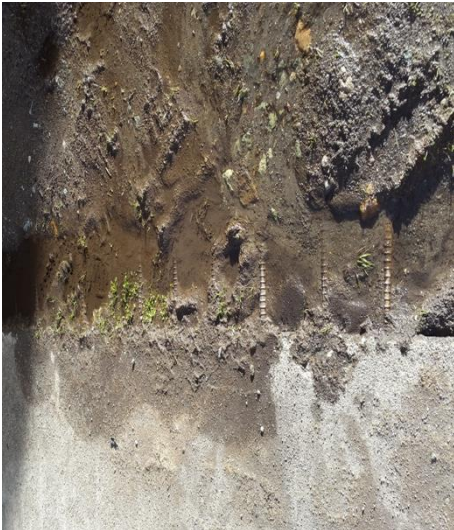
Corrosión activa, Chanlud

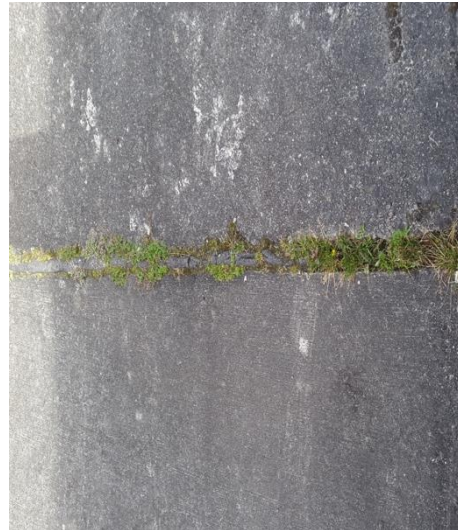
Vegetación en Chanlud
